VILLE DE HEM

RUE DU CIMETIERE – HEM (59)
PARCELLE AS 272

ETUDE HISTORIQUE ET DOCUMENTAIRE ET DIAGNOSTIC DE POLLUTION
(MISSIONS CODIFIEES INFOS ET DIAG SELON LA NORME CODIFIEE NFX 31-620)

RFE2020.0816.V01

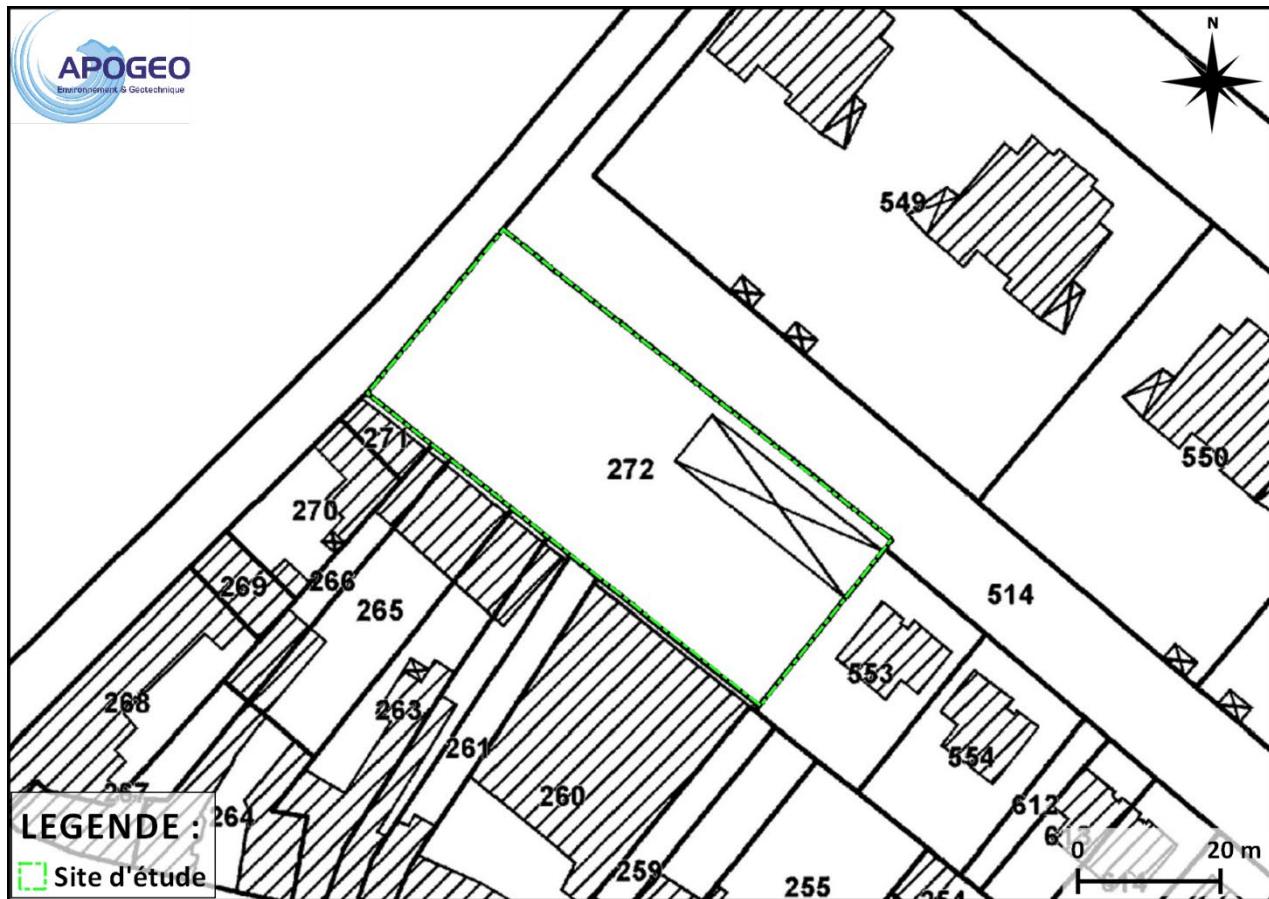
Figure 2 : Localisation des parcelles cadastrales concernées

Le site d'étude correspond à la parcelle cadastrale n°272 de la section AS pour une contenance totale de 2 109 m².

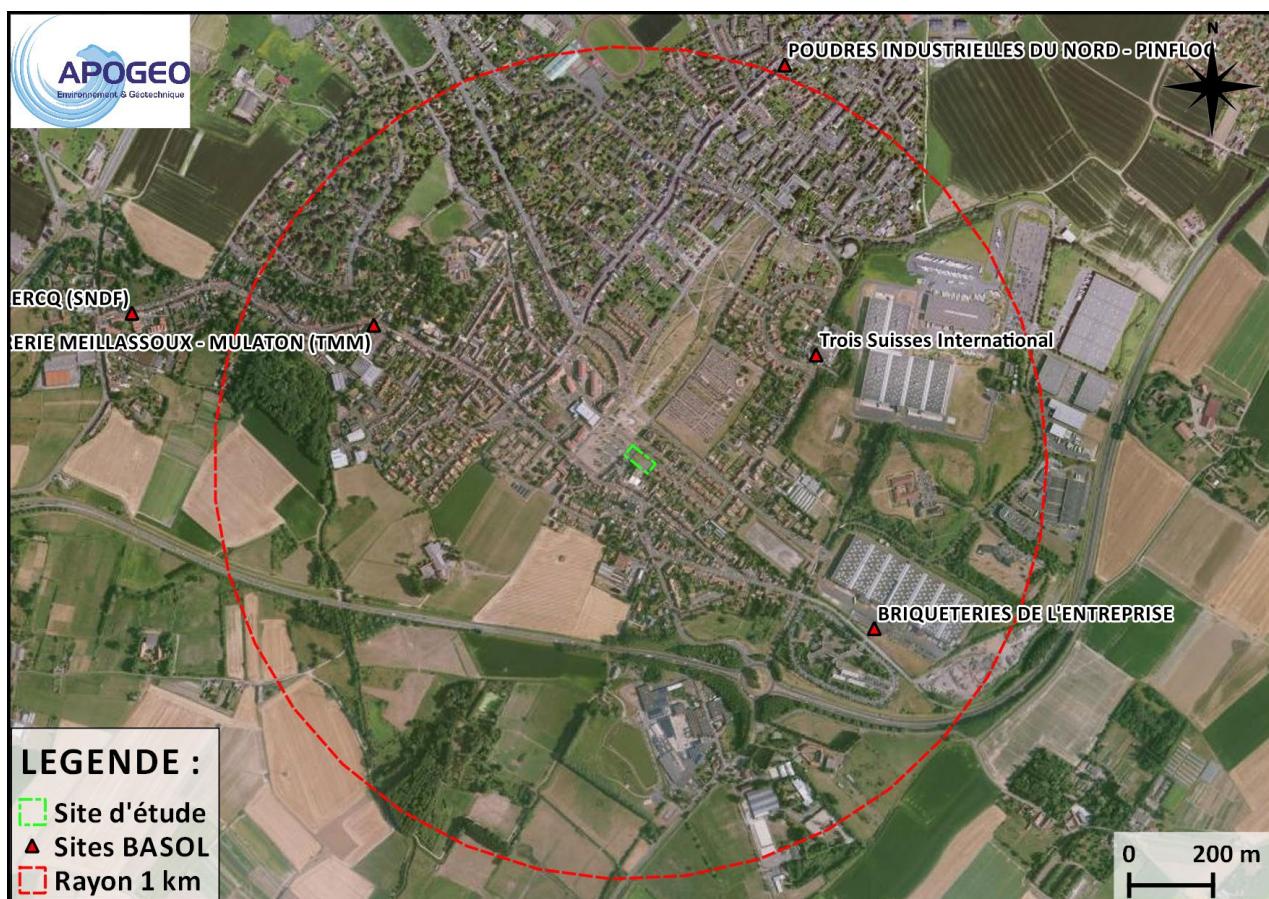
Figure 4 : Localisation des sites BASOL dans un rayon d'un kilomètre autour du site d'étude

Dans un rayon de 1 kilomètre, trois sites sont référencés dans la base de données sur les sites et sols pollués ou potentiellement pollués appelant à une action des pouvoirs publics, à titre préventif ou curatif (BASOL).

Le site des TROIS SUISSES INTERNATIONAL, localisé à environ 600 mètres au Nord-Est du site d'étude, a fait l'objet de plusieurs études environnementales qui ont mis en évidence la présence d'un impact dans les sols (BTEX, HAP, méthane et HCT) qui n'a pas eu d'incidence sur la qualité des eaux souterraines. Par la suite, un plan de gestion a été réalisé et des mesures complémentaires de gestion ont été effectués avec le suivi des gaz du sol, le suivi de la qualité des eaux souterraines et la mise en place de restrictions d'usages.

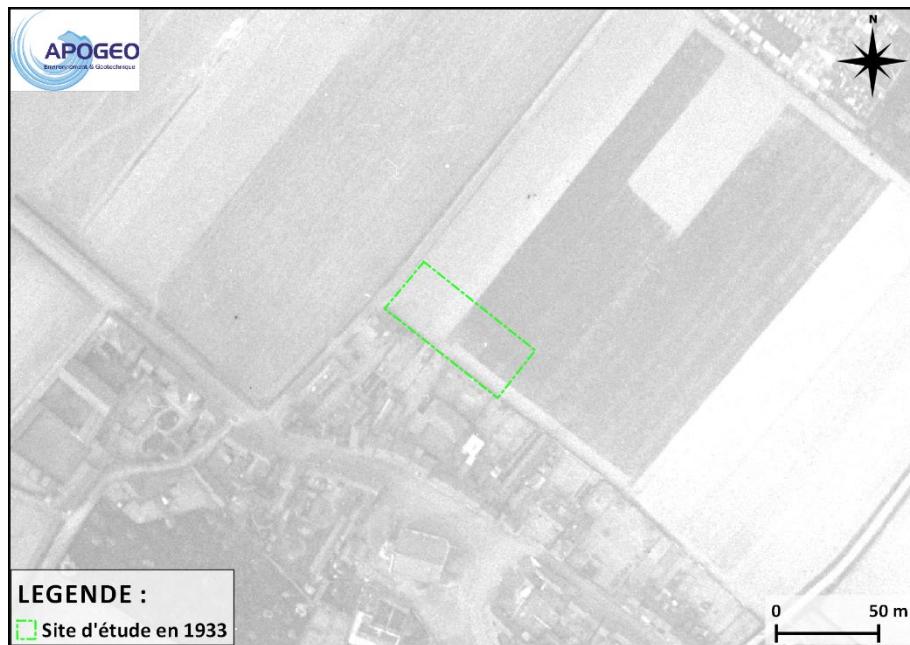
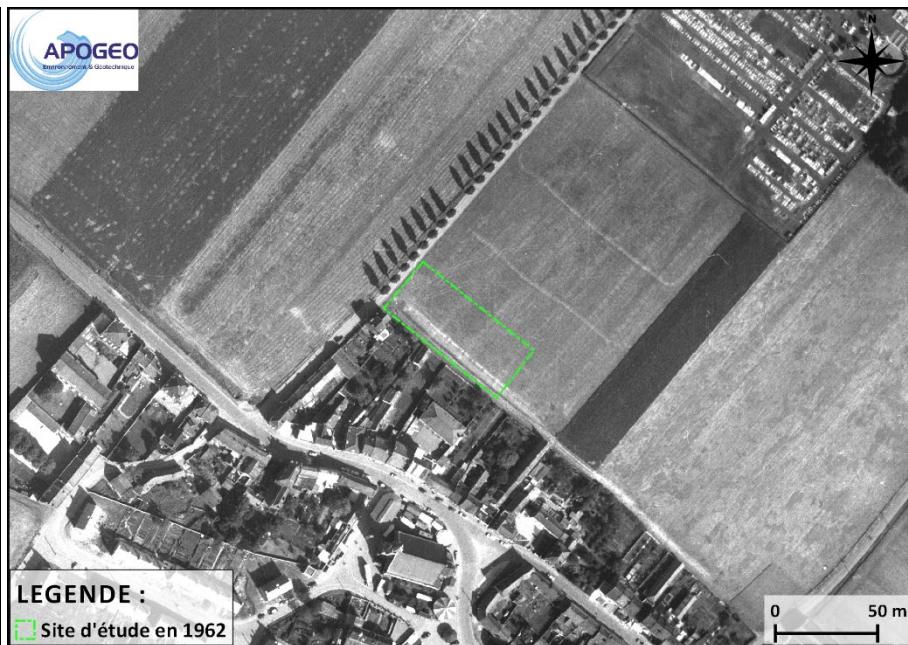
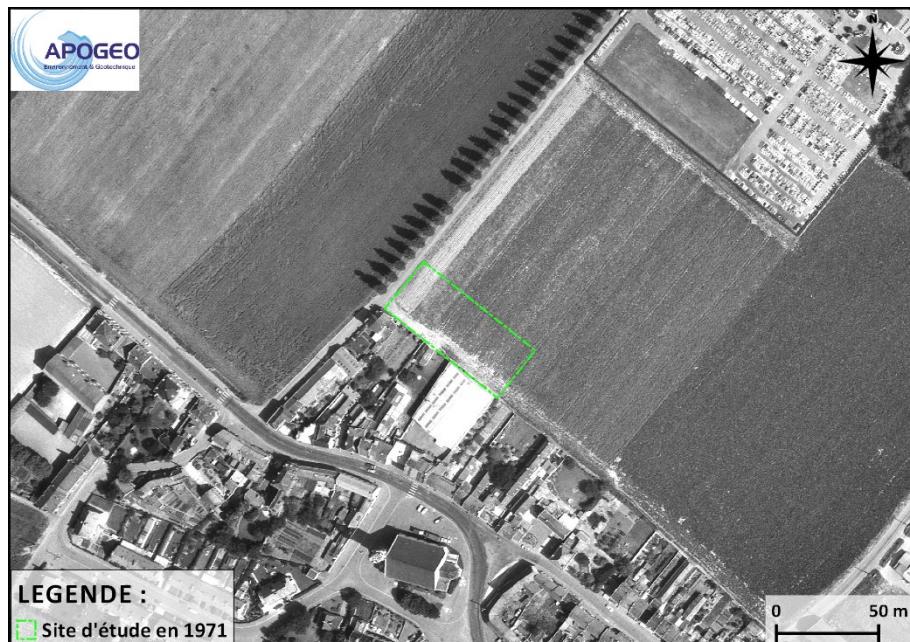
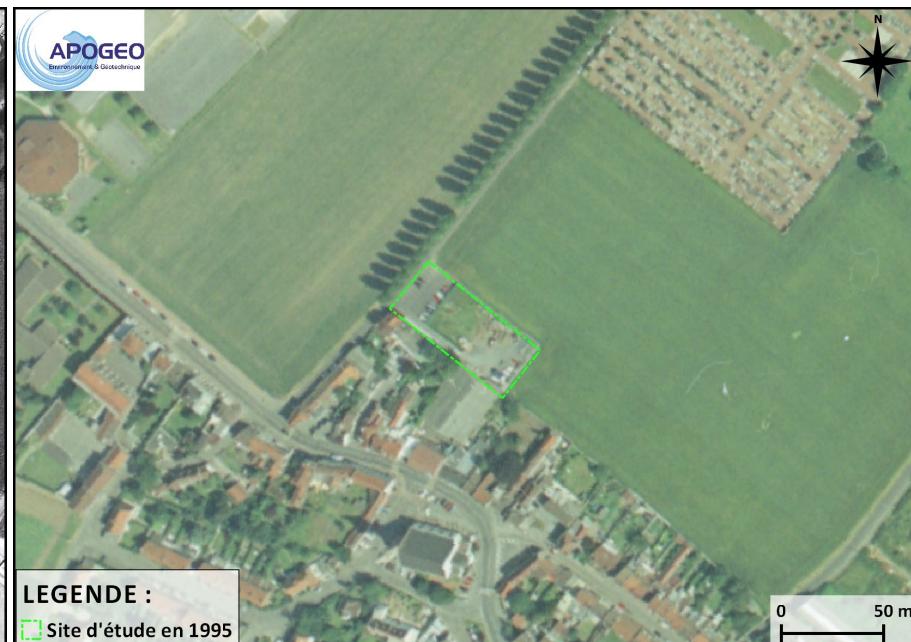
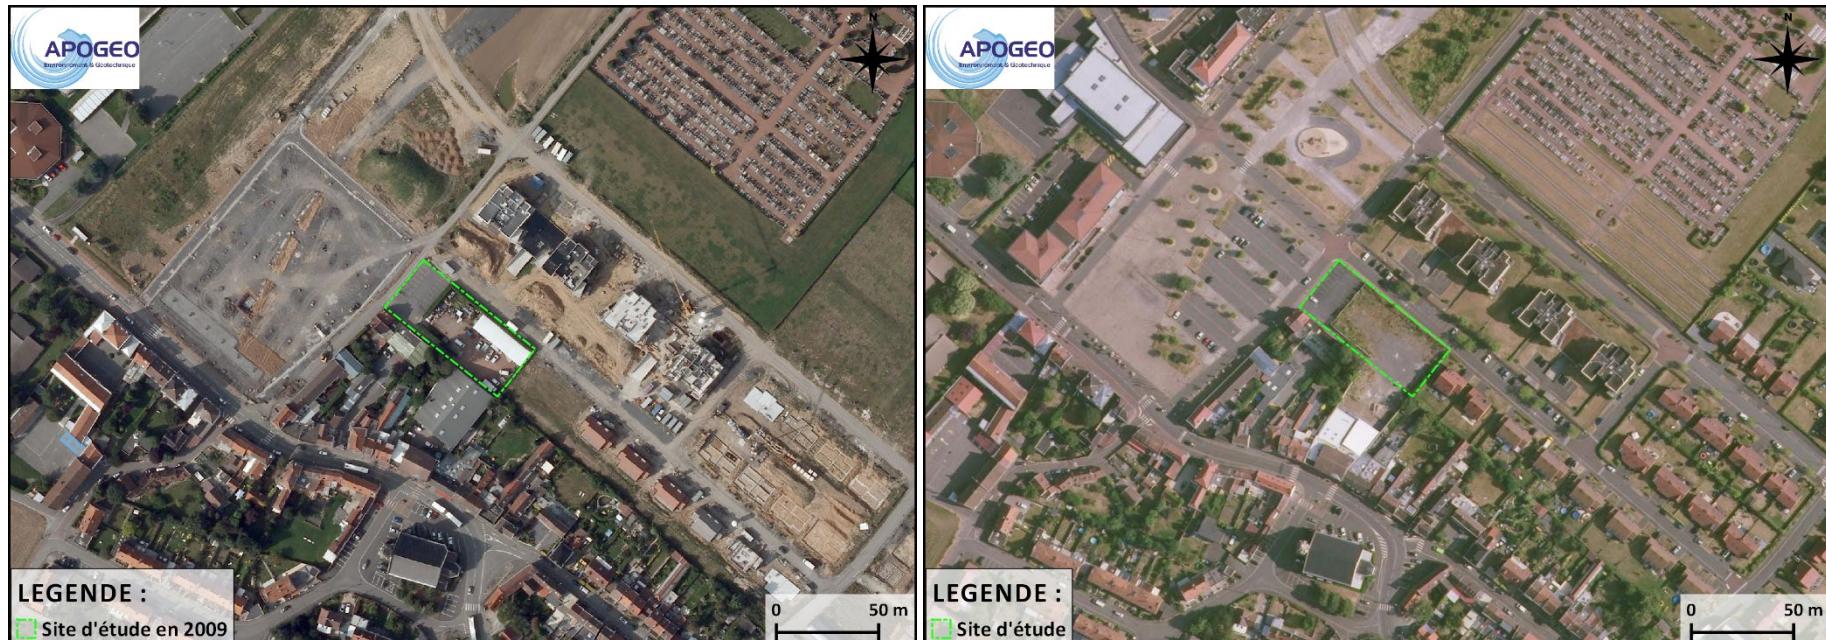
Figure 5 : Photographies aériennes anciennes

** La construction de l’atelier de réparation mécanique remonte à 1992. La photographie de cette année n’a pas pu être exploitée en raison de sa résolution.

L'étude des photographies aériennes a permis de constater la présence d'un atelier de réparation mécanique (garage) à partir de 1992 au droit de l'actuel zone en friche et du parking actuel en 1995. Les activités de l'atelier ont cessé entre 2012 et 2018 et aucune installation/infrastructure n'est présente au droit de la zone en friche.

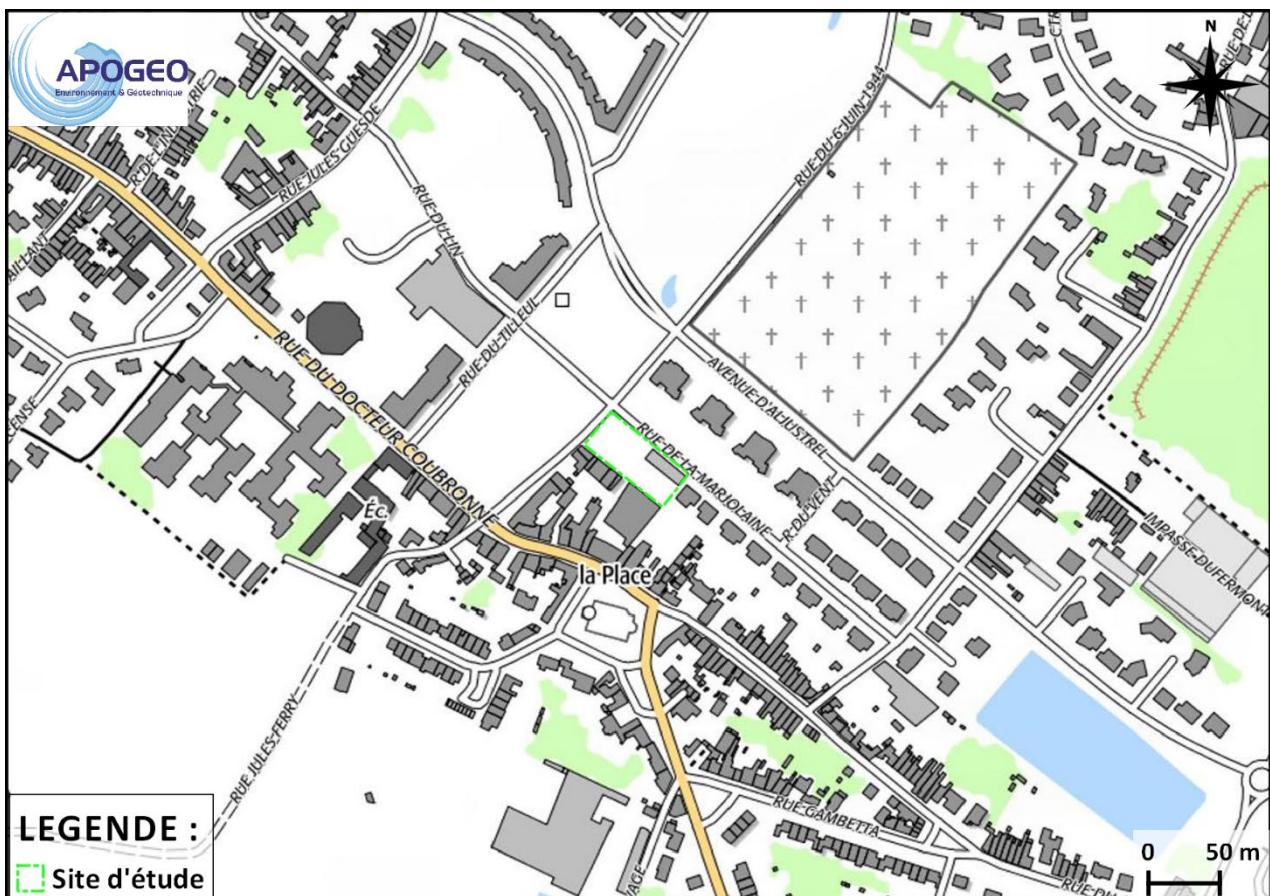
Figure 6 : Localisation du site d'étude

Le site d'étude se trouve à une altitude moyenne de +34 m NGF avec une topographie relativement plane.

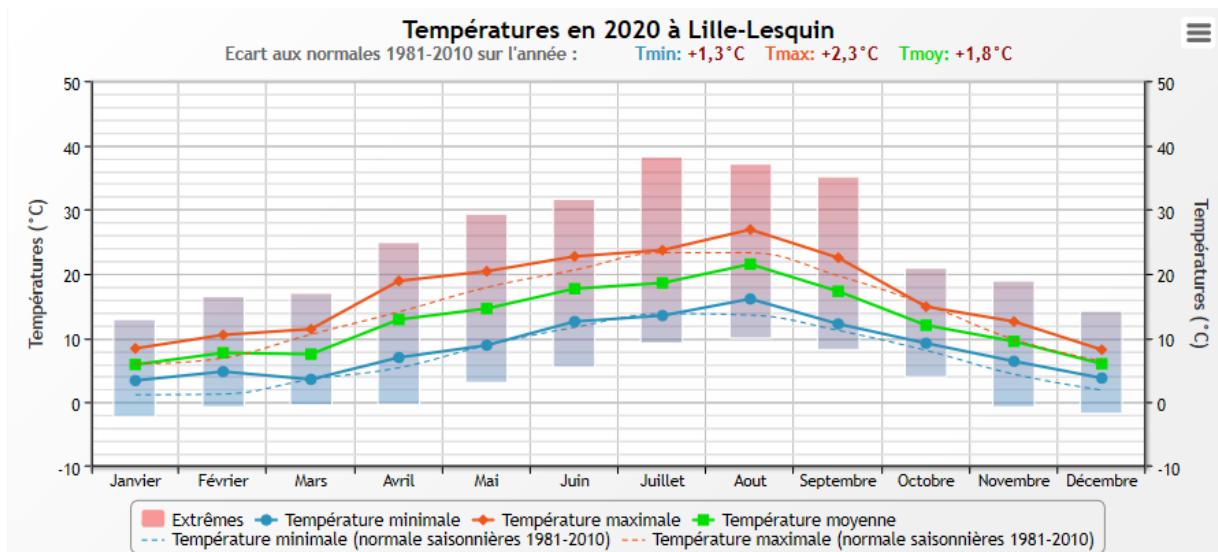
Figure 7 : Fluctuation de la température en 2020 sur la station de Lille-Lesquin

La température moyenne annuelle est assez douce : 12,6°C avec une amplitude thermique d'environ 15°C entre les mois les plus froids et les plus chauds.

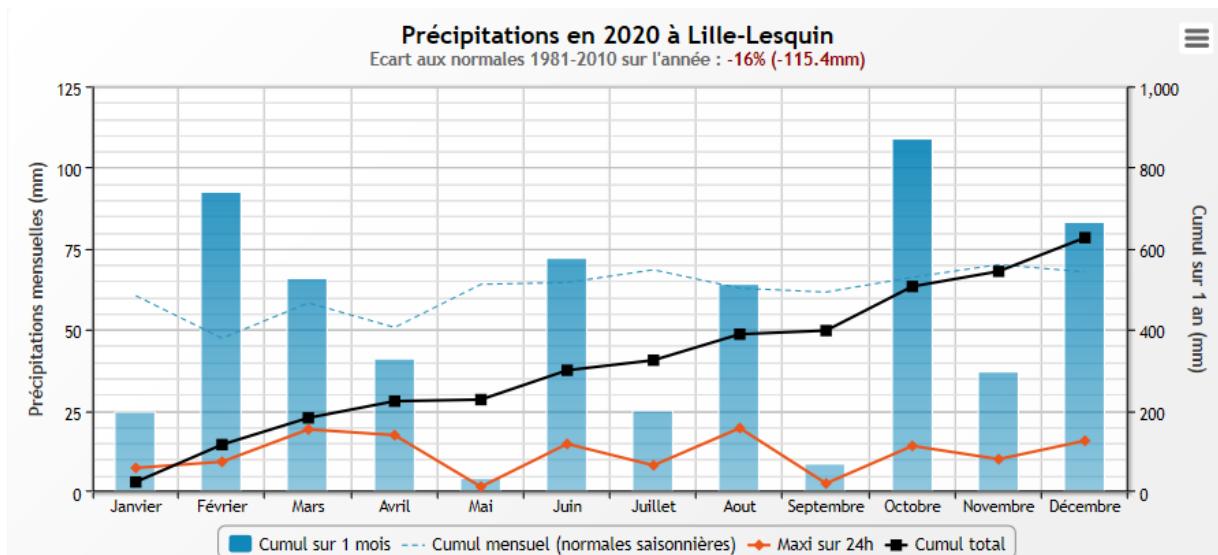
Figure 8 : Fluctuation des précipitations en 2020 sur la station de Lille-Lesquin

En 2020, les précipitations mensuelles cumulées ont été minimales en mai (4,2 mm) et maximales en octobre (109 mm). La hauteur totale des précipitations en 2020 est de 627,1 mm.

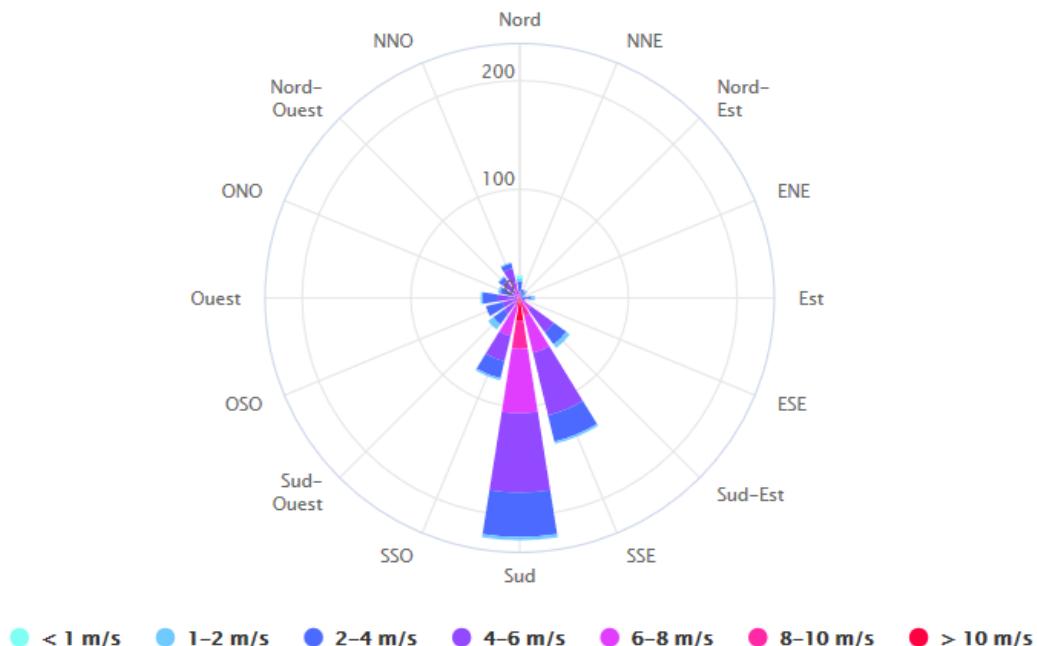
Figure 9 : Rose des vents établie durant le mois de décembre 2020 au droit de la station météorologique de Lille-Lesquin

Les vents dominants sont de secteur Sud et Sud-Sud-Est.

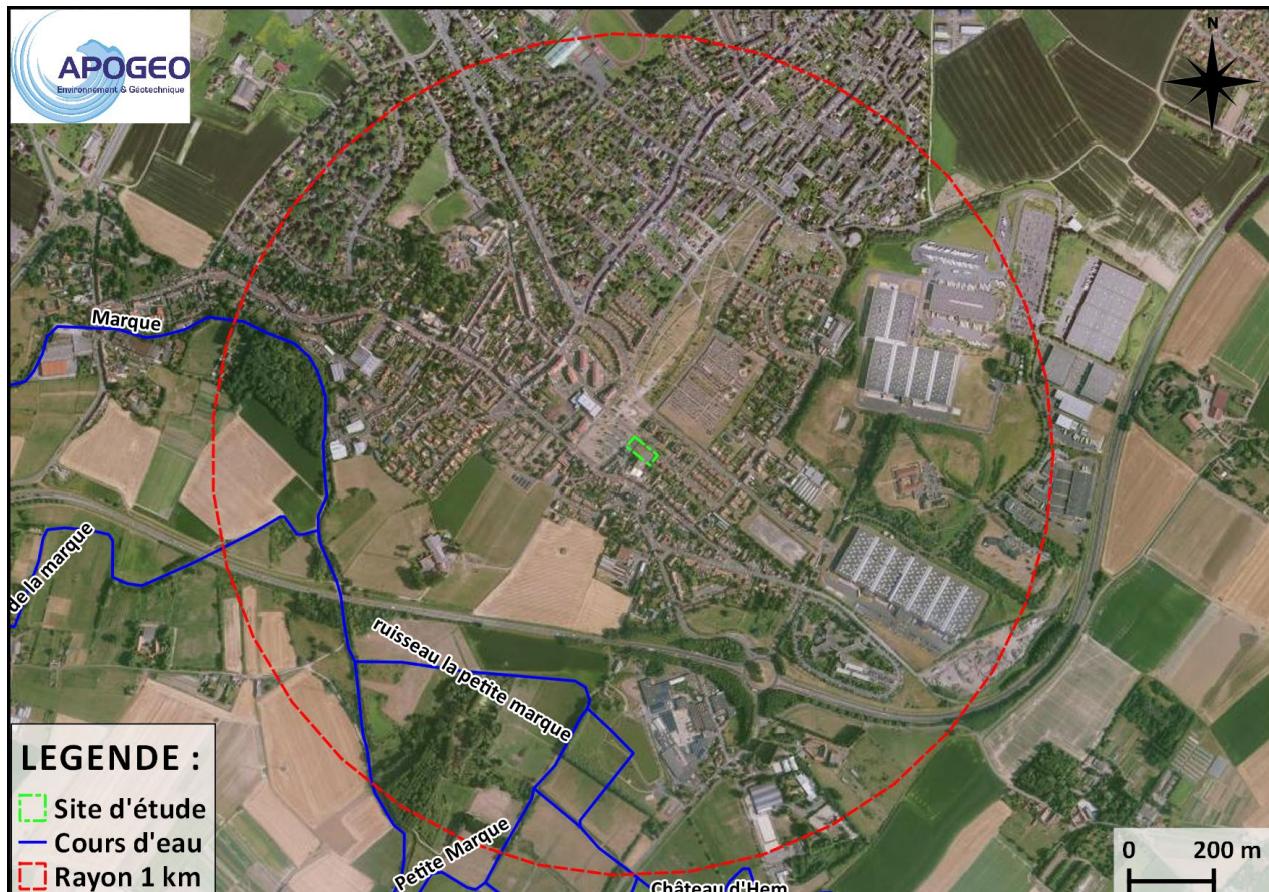
Figure 10 : Cours d'eau dans un rayon de 1 kilomètre autour du site d'étude

Les cours d'eau les plus proches sont La petite Marque et La Marque et sont respectivement situés à 600 mètres au Sud et 800 mètres à l'Ouest du site d'étude. En raison de leur éloignement, les cours d'eau ne sont pas jugés vulnérables vis-à-vis d'une potentielle pollution en provenance du site.

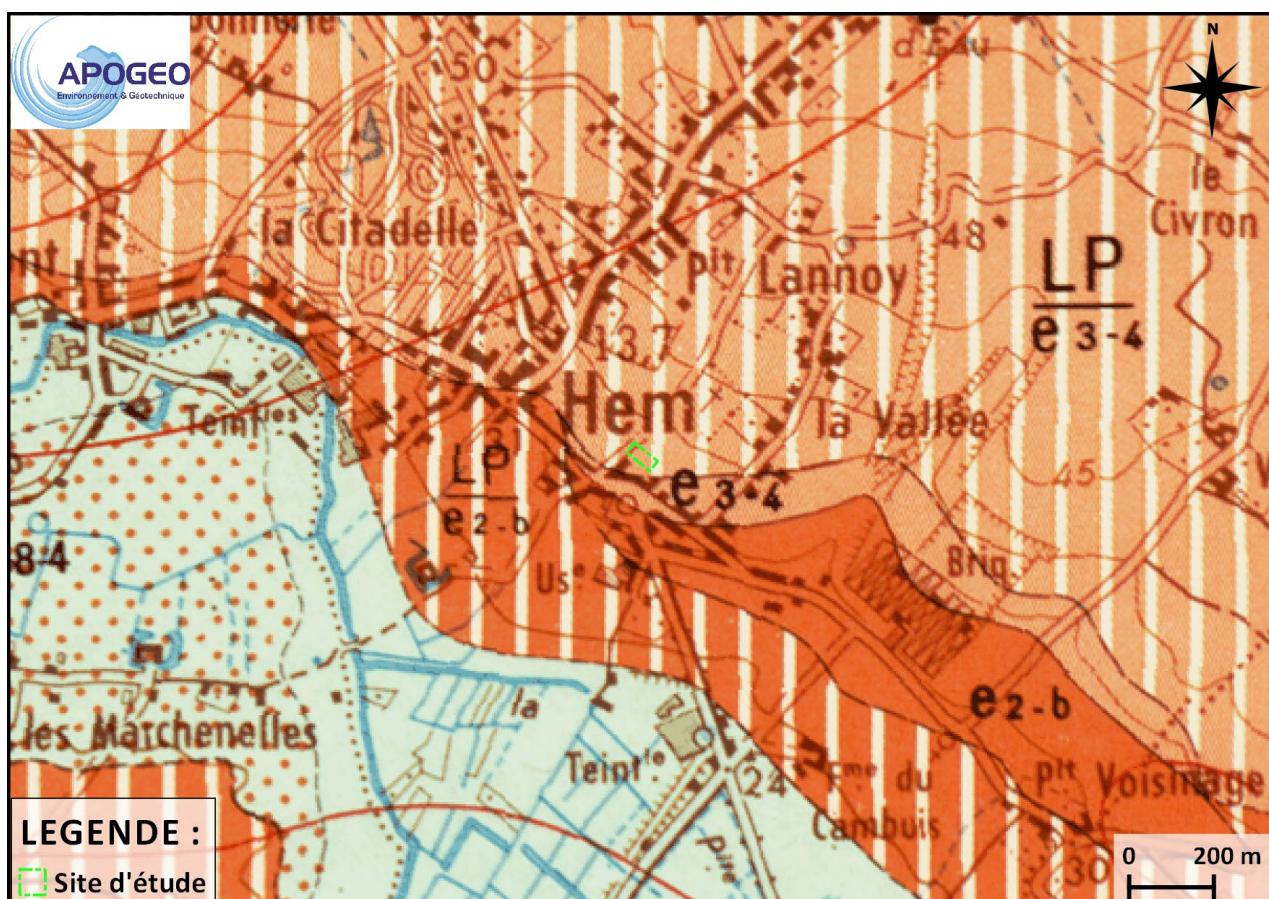
Figure 11 : Extrait de la carte géologique de Lille-Halluin

D'après les sondages référencés BSS000BMXE et BSS000BMRX dans la base de données du sous-sol du BRGM, situés respectivement à 200 mètres à l'Ouest et à 270 mètres au Sud du site, les terrains présents au droit du site sont constitués, des horizons les plus récents aux horizons les plus anciens :

- Limons de plateaux dont l'épaisseur moyenne est estimée entre 2 et 4 mètres ;
- Argiles de Flandres et de Roubaix de l'Yprésien dont l'épaisseur moyenne est estimée entre 3 et 7 mètres ;
- Sables du Thanétien dont l'épaisseur moyenne est estimée entre 4 et 10 mètres ;
- Argiles et tuffeaux du Thanétien dont l'épaisseur moyenne est estimée à 20 mètres ;
- Craie du Séno-Turonien dont l'épaisseur moyenne est estimée à 12 mètres ;
- De marnes du Turonien moyen au-delà.

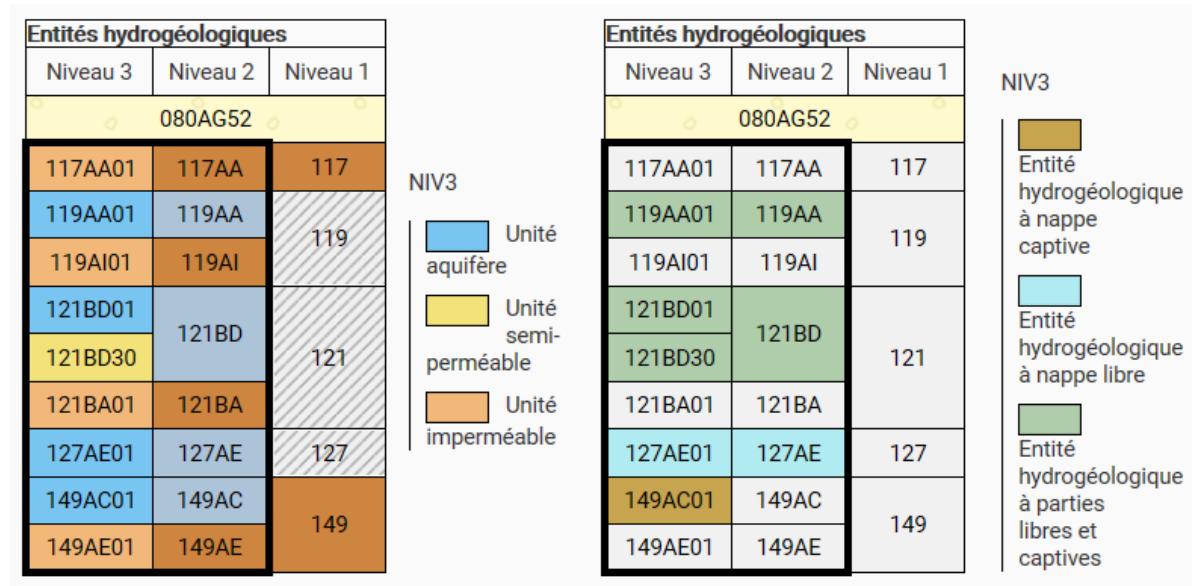
Figure 12 : Log hydrogéologique au droit du site d'étude (BD LISA)

Une nappe superficielle est potentiellement présente au droit du site à l'interface entre les limons des plateaux et les argiles de l'Yprésien.

D'après les forages les plus proches du site, un niveau d'eau se situerait aux alentours de 6 à 7 m de profondeur à proximité du site d'étude.

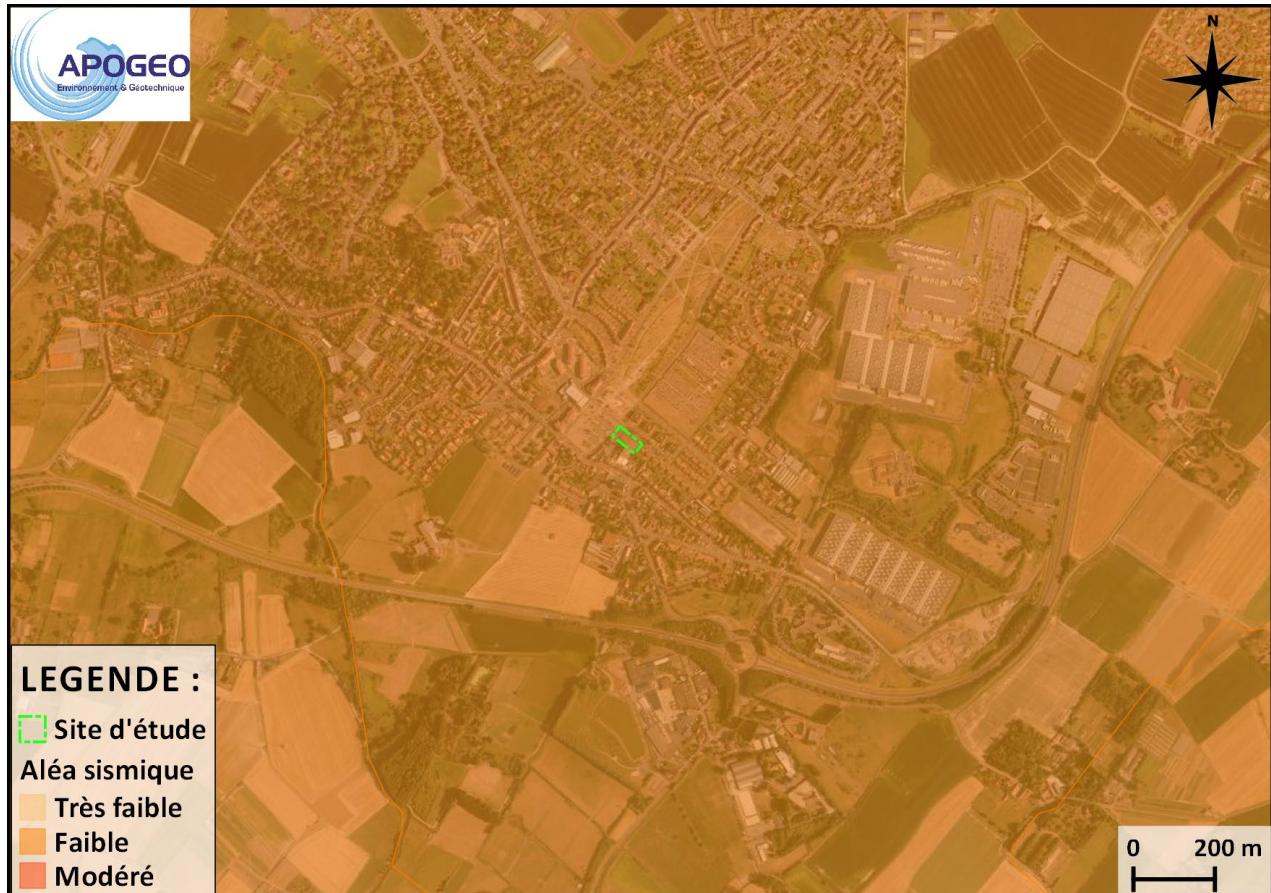
Figure 15 : Aléa sismique au droit du site d'étude

L'aléa sismique est faible au droit du site d'étude.

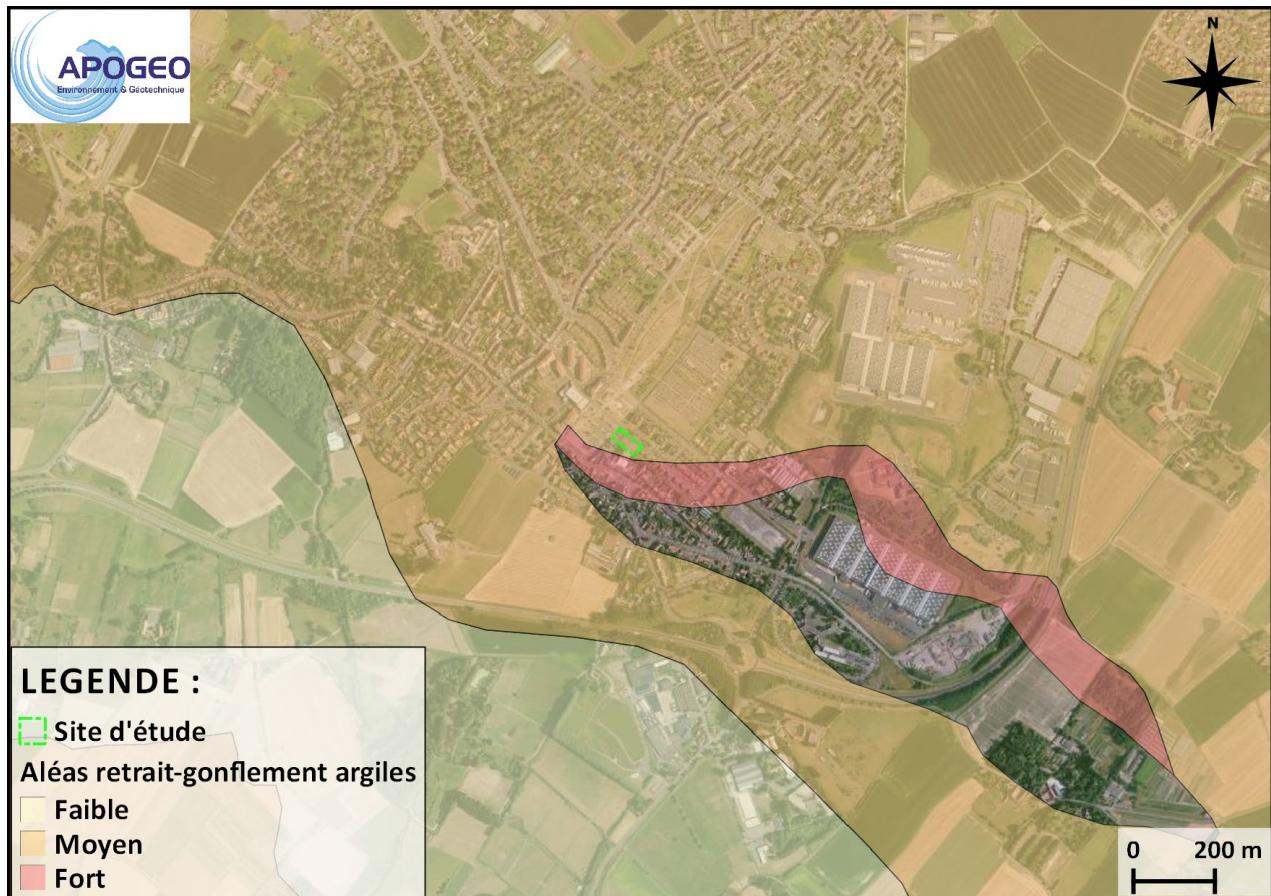
Figure 16 : Aléa retrait et gonflement des argiles au droit du site

Le site d'étude est localisé dans une zone d'aléa moyen face au risque de retrait et gonflement des argiles.

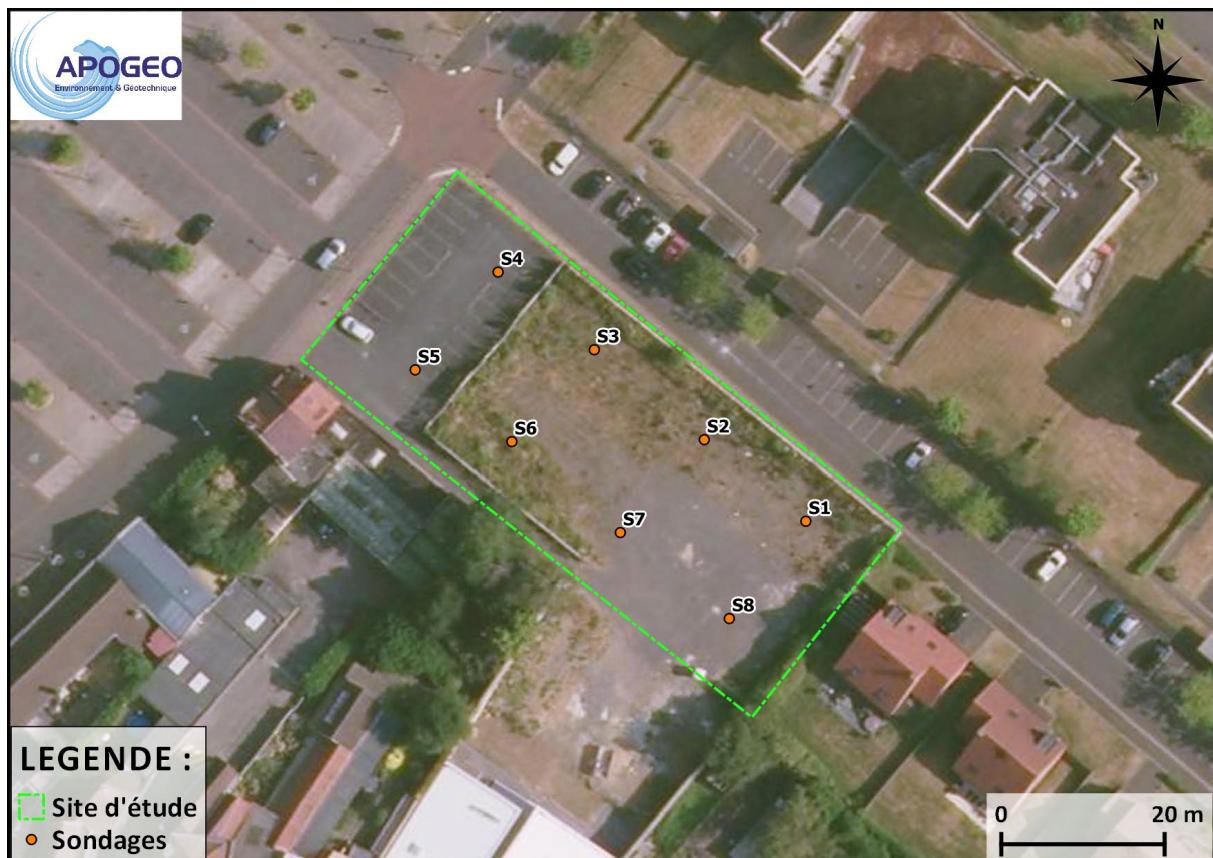
Figure 19 : Plan d'investigations prévisionnel

D'après le projet d'aménagement et les sources potentielles de pollution identifiées (remblais) lors de l'étude historique et documentaire, le programme d'investigations comprend la réalisation de 8 sondages de 2 m de profondeur répartis sur l'ensemble du site.

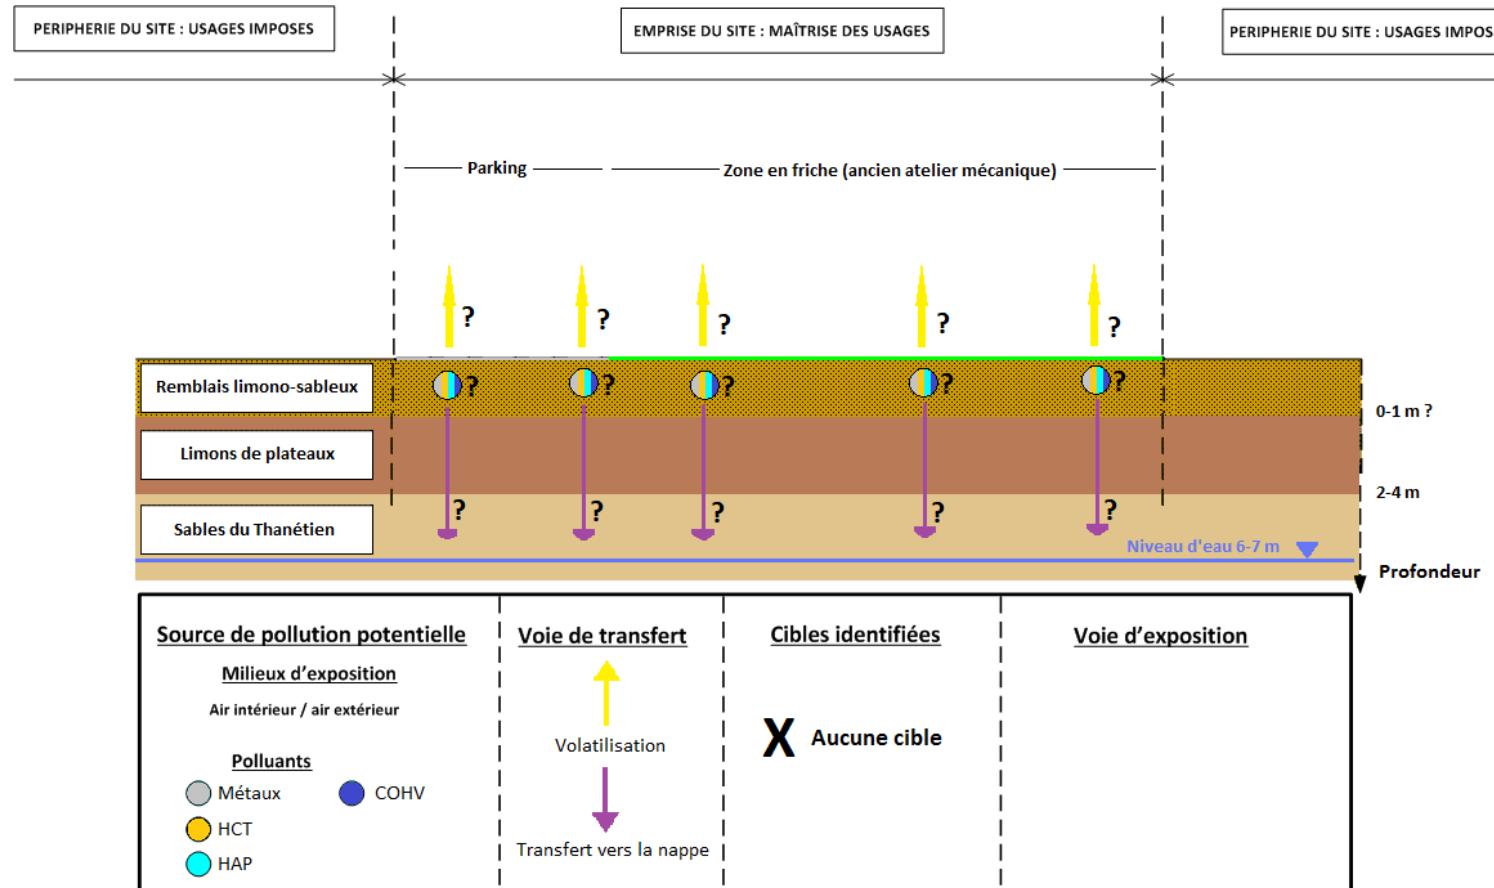
Figure 20 : Schéma conceptuel initial

Le schéma conceptuel initial représentant l'état des milieux et les sources de pollutions potentielles au droit du site d'étude est présenté figure suivante.

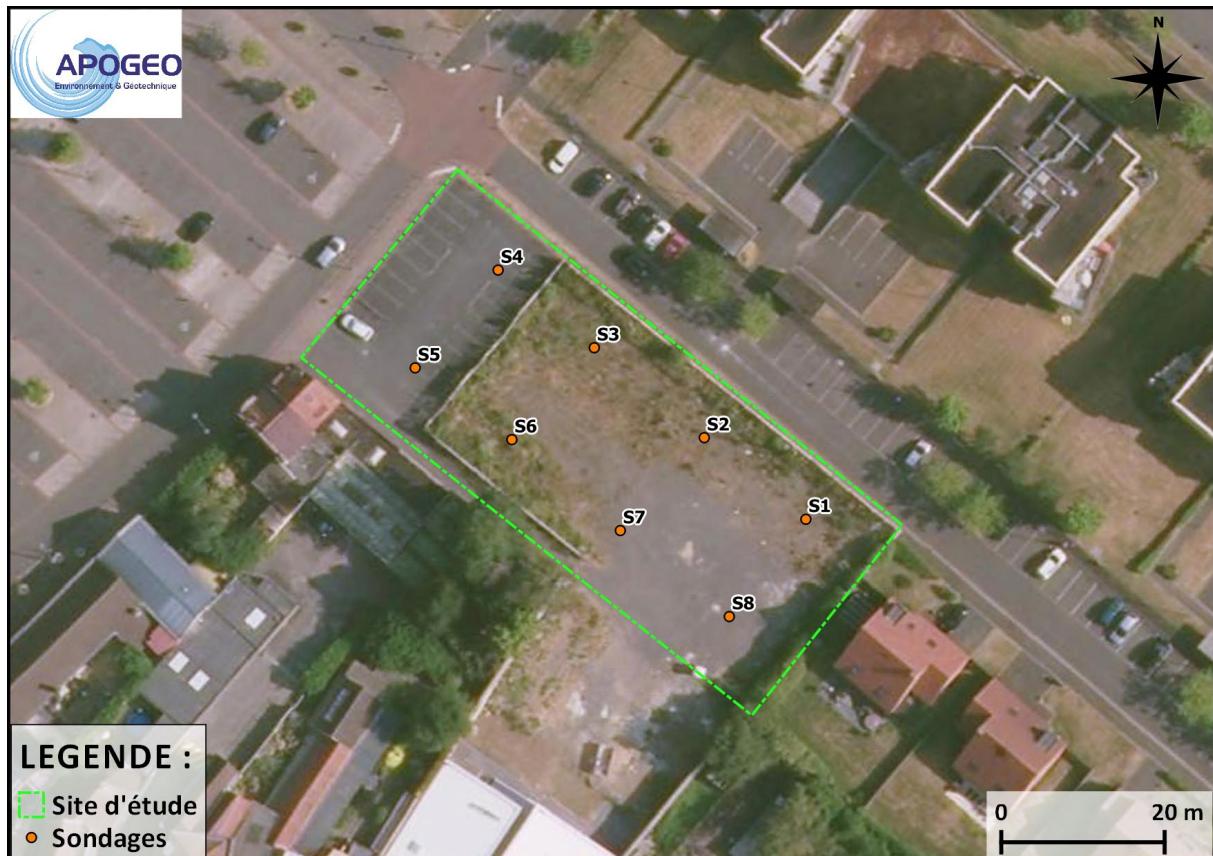
Figure 21 : Localisation des sondages

Les sondages ont été réalisés le 17 décembre 2020 au moyen d'un carottier portatif par l'entreprise MEURISSE en co-traitance et sous la supervision d'un représentant d'APOGEO. Les sondages ont été comblés au moyen des matériaux excédentaires à l'issue de notre intervention.
